**PROJEKT WYKONAWCZY**  
**BRANŻA: KONSTRUKCJA**  
**DZIAŁ 5.B**

Na podstawie art. 20 ust.4 ustawy z dnia 7 lipca 1994r. – Prawo budowlane (t.j. Dz. U. 1994 nr 89, poz. 414 z późn. zm.) oświadczam, że niniejszy projekt wykonawczy **remontu i przebudowy hali namiotowej – hali sportowej z boiskiem**, na działce nr 11, AM-12, obręb Południe, przy ul. Na Niskich Łąkach 8 we Wrocławiu **został sporządzony zgodnie z obowiązującymi przepisami oraz zasadami wiedzy technicznej.**

## Ekspertyza stanu technicznego

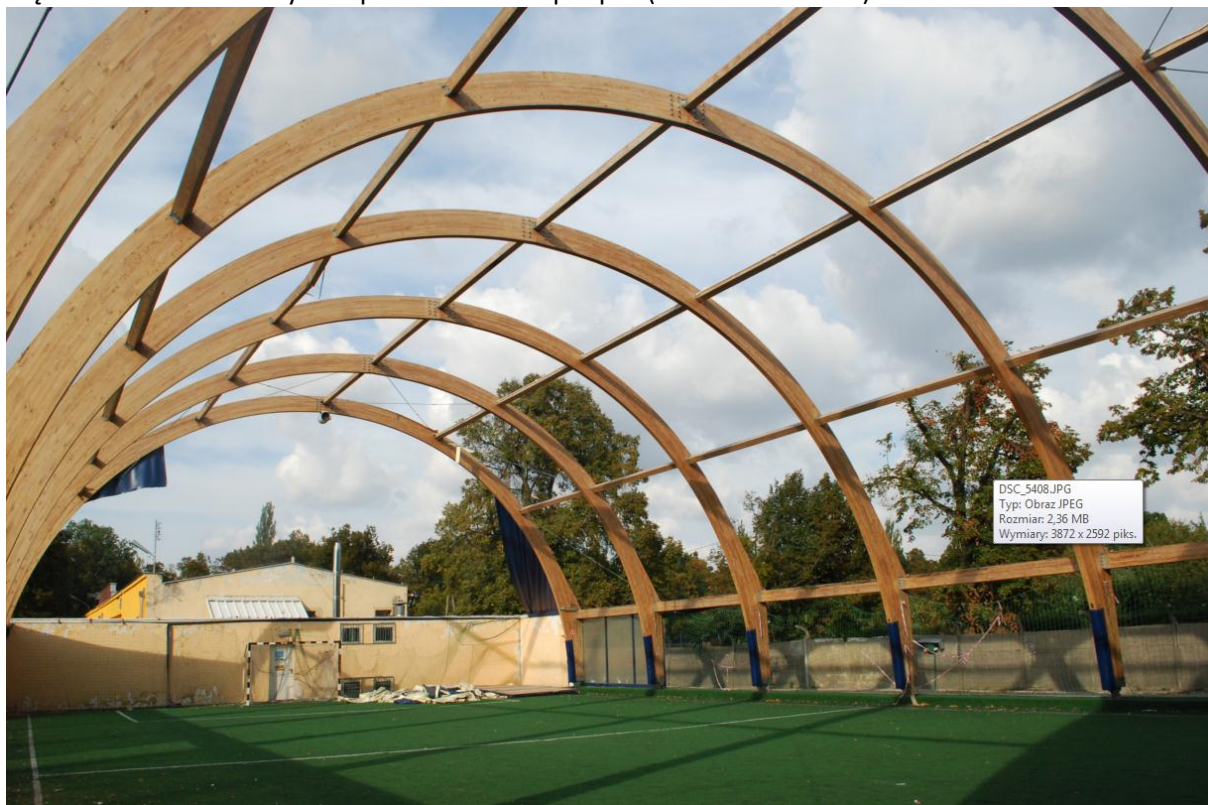
Widok na konstrukcję hali po wichurze, która zerwała pokrycie.

W wyniku silnej wichury zniszczeniu uległo pokrycie hali oraz ściany z poliwęglanu. Uszkodzeniu uległy stężenia prętowe (1 sztuka uległa zerwaniu) oraz złamana została jedna płatew.

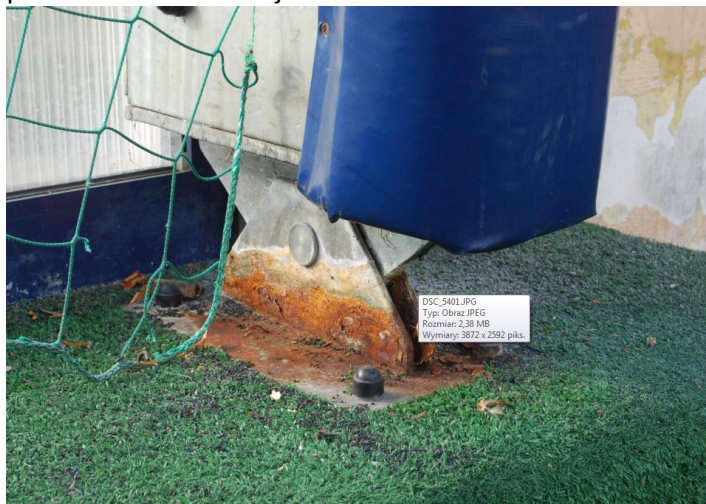
Niektóre marki wykazują oznaki korozji. Ochronna powłoka cynku uległa skorodowaniu i zaczęła się powierzchniowa korozja stali.

Stwierdza się zły stan techniczny marek stalowych i konieczność ich wymiany.

Należy wykonać nowe marki stalowe, ocynkować i malować jak dla klasy środowiska C4 i długiego okresu trwałości (ponad 15lat) zgodnie z ISO 12944. Nowe marki wykonać o identycznej geometrii jak istniejące.
